ARQUITECTO - PERITO VALUADOR

## VALUO DE INMUEBLE URBANO

Colonia Escalón, Pasaje N° 2, casa N° 194, Municipio de San Salvador,  
Departamento de San Salvador.

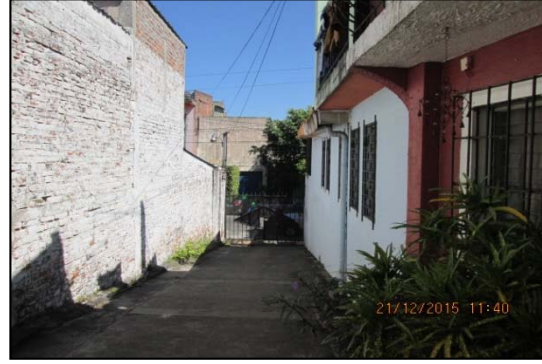
ENTORNO (SERVIDUMBRE)

8. Las mediciones de campo se efectuaron con medidor laser, no se ocupó equipo especializado.
9. El inmueble no tiene estacionamiento dentro de su área de terreno, se tienen que parquear en la servidumbre de paso.
